Společnost Pario s.r.o. provedla opravu krovu a výměnu střešního pláště

VĚŽE KOSTELA SV. JILJÍ V NYMBURKU

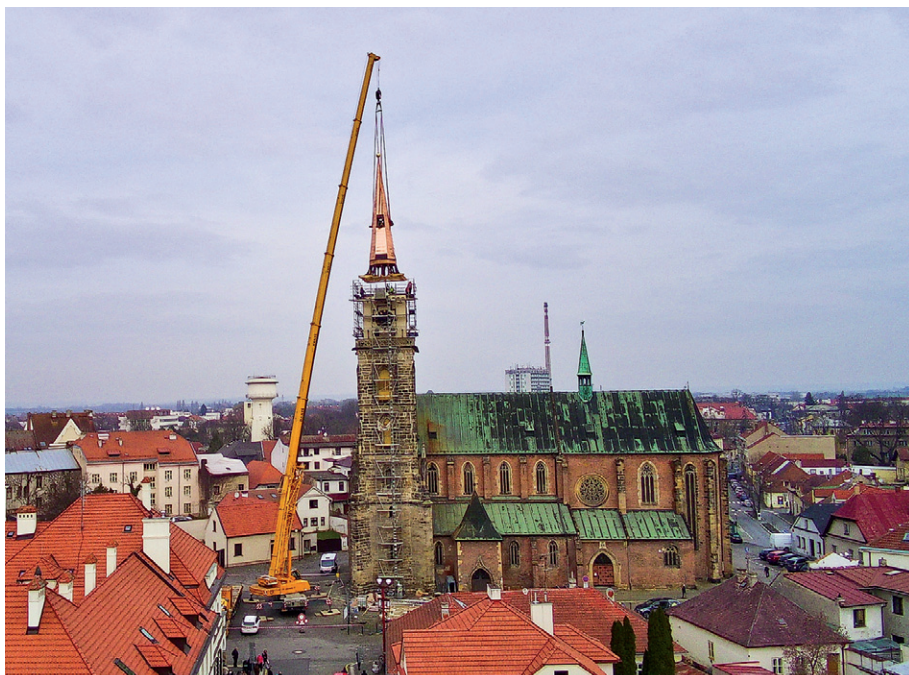
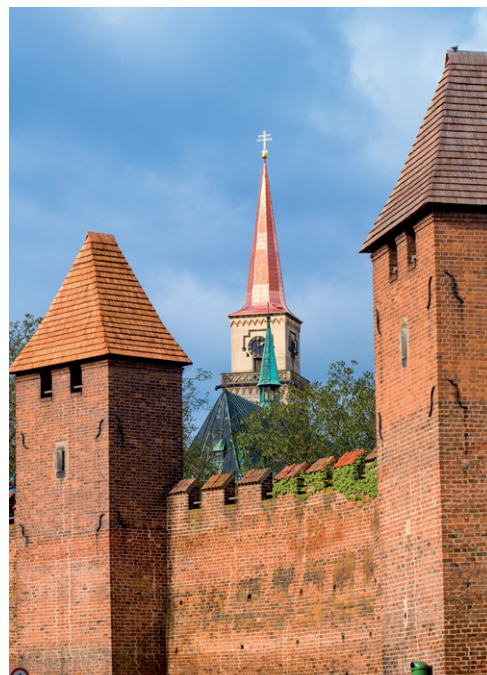
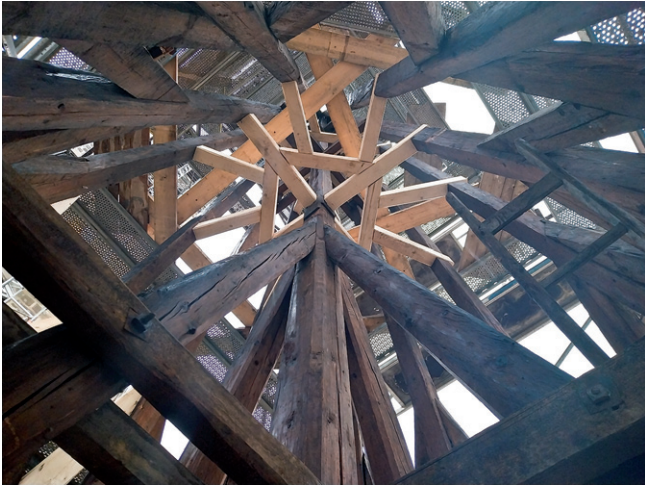
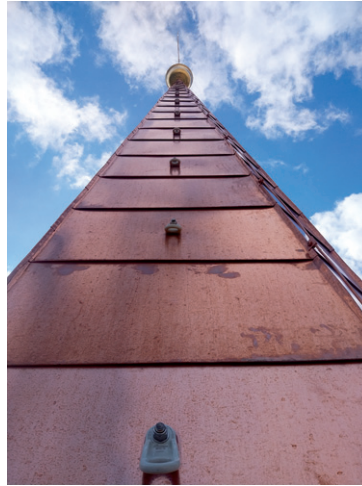
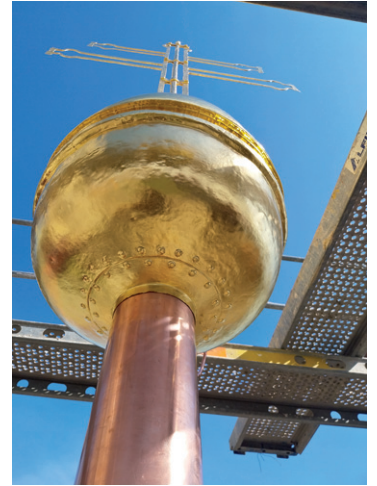
jící krytina včetně všech detailů. Vzhledem k míře poškození spodního nosného roštu bylo navrženo zachované části krovu po rozkrytí označit a celou konstrukci rozebrat. Prvky určené k zachování a navrácení byly především hrotnice, krokve, vzpěry. Napadené prvky určené k výměně byly v dokumentaci pečlivě vyznačeny a následně byly tradičními tesařskými metodami protézovány. Zcela vyměněny pak byly dožilé prvky. Jistě nemusím dodávat, že vzhle-

dem k památkové ochraně objektu byly veškeré nové prvky spojovány pomocí tradičních tesařských kolíkových spojů a ocelových svorníků se čtvercovými kovanými maticemi přesně dle projektové dokumentace. Nově vložené prvky jsou hoblované, ručně dotvarované, hraněné a vzhledově sjednocené s původními prvky.

Ano, je. Veškeré dřevěné prvky byly chemicky ošetřeny bezbarvým prostředkem proti dřevokazným houbám a hmyzu. Historické kovové prvky v krovu byly vyjmuty, povrchově ošetřeny a opět navraceny, případně znovu aktivovány (táhla). Obecně bude krov v rámci opravy rehabilitován do původního stavu, některé mladší prvky byly vyjmuty bez náhrady, jiné prvky musely být naopak posíleny. Opravena byla také stropní konstrukce nad bytem zvoníka tak, aby nedošlo k poškození pohledu. Opravena byla i koruna římsy, a to vyčištěním od zvětralé
